INFORME DE ENSAYO	
Solicitante: RTM Logistica SRL	O.T. Nº: 101/17249
	Pág. 1 de 12
Domicilio: Meliquina 136 – Barrio Villa Paur	Fecha: 04/12/08
San Martín de los Andes - Neuquen	Informe: PRIMER PARCIAL

- Ensayo de impacto sobre probeta vertical.
- Ensayo de resistencia al impacto de la bola de acero de paneles.
- Ensayo de cargas verticales excéntricas.
- Ensayo de compresión excéntrica.

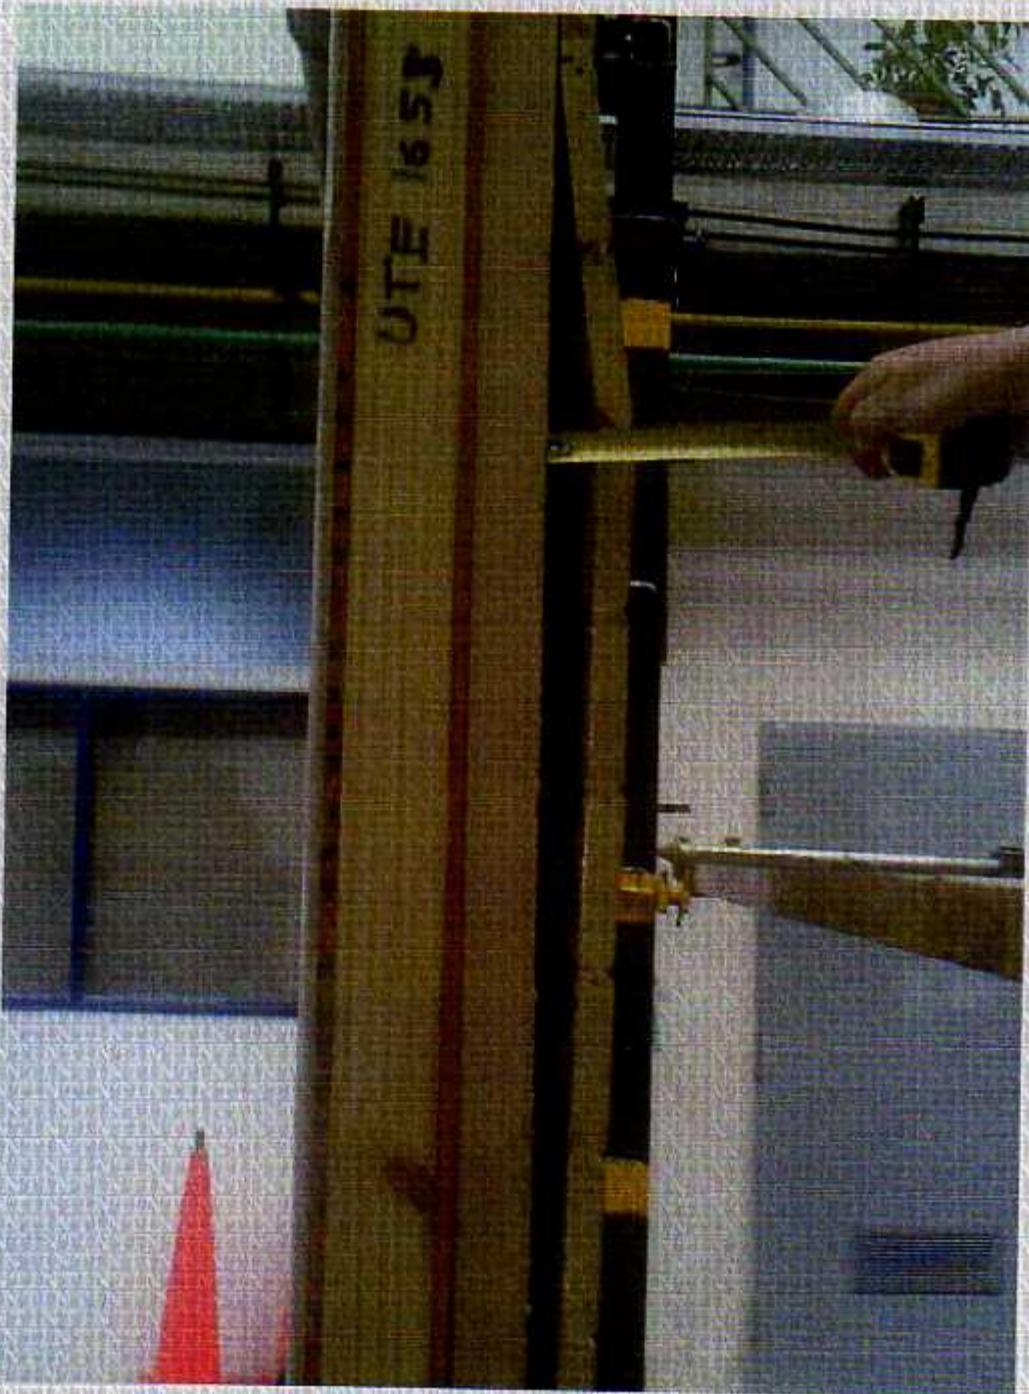
FOTOGRAFÍA N° 2

No se produjo rotura del panel ni se observaron fisuras, para ninguna de las alturas de ensayo. Se produjo el desprendimiento del machihombre correspondiente al revestimiento exterior para la altura de 1,20 m, como se puede observar en la fotografía N° 2.
